# Landeskundliche Notizen aus Schlesien

Nr. 8

1/2012

## Boberröhrsdorf, (Siedlecin)

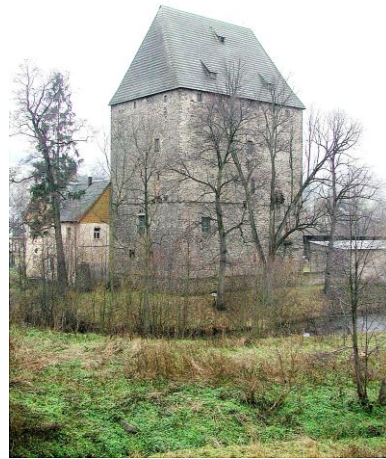
Wohnturm mit Wassergraben

Ursprünglich bestand die Anlage aus dem Wohnturm der in einem Hof stand, der von einer Wehrmauer umgeben wurde. Davor befand sich ein breiter Wassergraben, der den ganzen Trakt umschloss und so dem Wohnturm einen zusätzlichen Schutz bot.
